泉州市 2021 年第一批生态环境执法典型案例

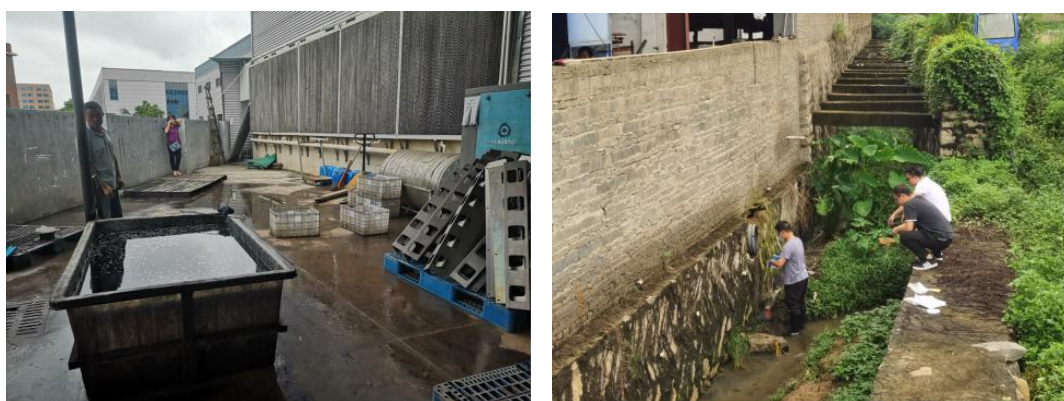
2021 年 6 月 24 日，泉州市生态环境保护综合执法支队会同洛江生态环境局执法人员对泉州市道信精密钣金有限公司进行现场检查时发现：该公司厂区西面有一作业区域，中间放有一个四合一 PVC 槽，用于浸泡半成品以去除表面油渍。该 PVC 槽周边地面有液体残留，执法人员用 pH 试纸测试，pH 值约为 1，呈强酸性；该四合一 PVC 槽旁约 20 厘米处有一雨水井口，地面液体可流入该雨水井，该雨水井汇入厂区西侧的雨水井口后，最终流入厂区西面的排洪渠内。

厂区北面水帘旁有一长方形的 PVC 槽，内盛装有强酸性液体，表面浮有大量的泡沫状残渣，该 PVC 槽西侧底部有一个带阀门的 PVC 管，该管未封口，管口直接对着地面。该 PVC 槽周边地面淤积有液体以及灰色的残渣，执法人员用 pH 试纸测试对液体和残渣进行测试，发现 pH 值约为 1，呈强酸性。另外，该 PVC 槽西侧约 60 厘米处围墙根部有一个圆形的洞口，该洞口直接连通该公司厂区西面的排洪渠，该洞口围墙外侧墙壁上沾有灰色的固体残渣，该洞口正下方排洪渠表面也淤积有部分残渣。

旁检查井、厂区北面水帘旁地表积水、厂区北面水帘旁水槽、厂区西面空压机旁检查井、厂区西面四合一水槽、厂区西面四合一水槽旁积水、厂区西面四合一水槽旁检查井内、厂区西面雨水井外排口、厂区北面水帘旁 PVC 槽西侧围墙洞口下游 2 米处、厂区西面雨水井外排口上游 1.5 米处水样。监测结果显示，该公司雨水井外排口水样总锌浓度为 19.5mg/L，超标 9.75 倍。生态环境部门已将该案件移送至公安部门依法追究刑事责任。

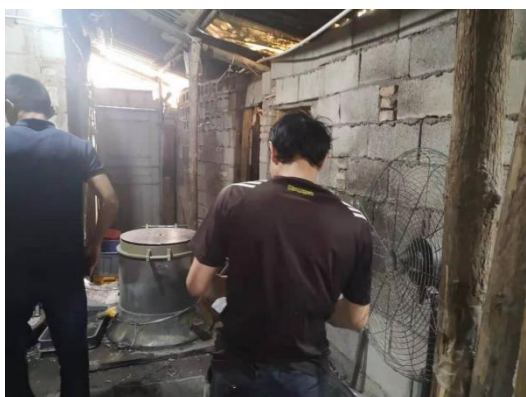
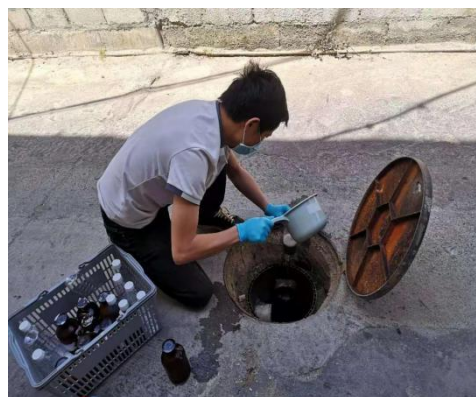
派出所进行现场检查，经调查核实该项目为田某水磨加工项目，水磨废水未经处理直接排入农村污水收集管网。

田某未经批准非法设立五金水磨加工项目，将未经处理的含锌生产废水直接外排，外排废水的锌浓度高达 95.8 mg/L，超过国家排放标准 10 倍以上，生态环境部门已依法行政处罚，公安部门已立案刑事侦查。

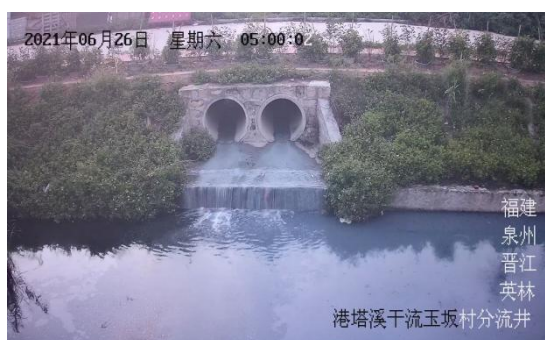
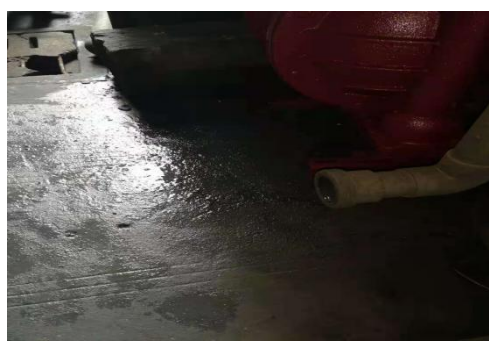
2021年6月26日现场检查时，该公司正在生产，污水收集池至混凝沉淀池中间设置一根三通排污口，现场有污水外排迹象，在该公司厂内雨水沟采集废水呈蓝色，与车间生产废水及河道视频监控外排废水颜色一致，该公司设施负责人承认擅自将部

分车间废水通过雨水沟排入港塔溪。执法人员对执法过程进行拍照、摄像保存证据。

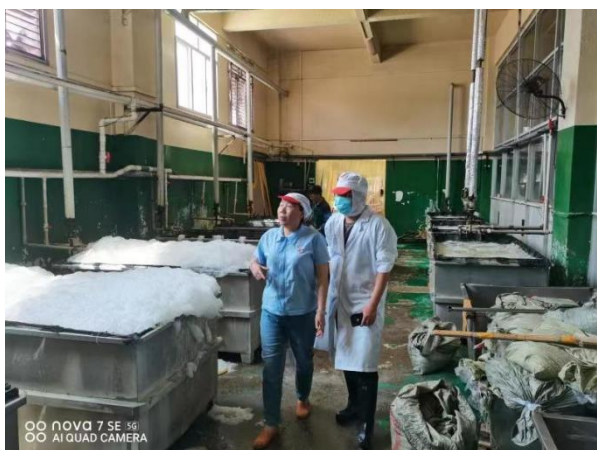
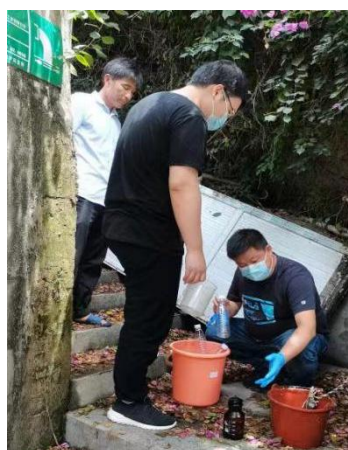
2021年5月11日，南安生态环境局执法人员依法对正农（福建）实业有限公司（以下简称“正农公司”）进行现场检查发现，该公司废水处理设施所在场所蛛网密布、沉淀池上方油脂溢流、机房无设备运行声音，这一情况立即引起执法人员警觉，当即对废水处理设施运行情况仔细、全面检查。经检查发现正农公司废水处理设施是与其隔壁的泉州市海生食品工业有限公司（以下简称“海生公司”）共同建设、使用、维护。现场检查时，该废水处理设施的电机未在运转，聚合氯化铝加药系统未在运行。执法人员一边同步对海生公司进行溯源检查，一边及时收集、固定证据。执法人员在污水排放口采集水样送南安市环境保护监测站

进行水质监测。监测结果显示外排废水 COD 浓度 $1.66 \times 10^3 \text{mg/L}$ ，超过《污水综合排放标准》(GB8978-1996)表 4 三级标准（其中 COD 浓度 $\leq 500 \text{mg/L}$ ）。

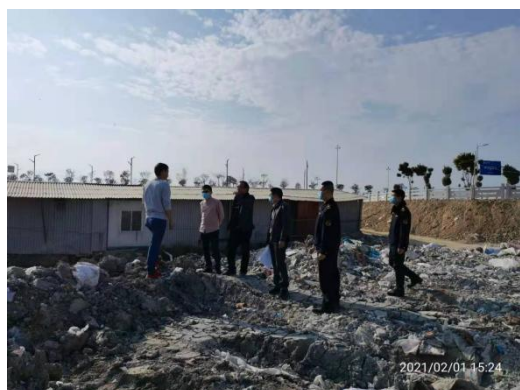
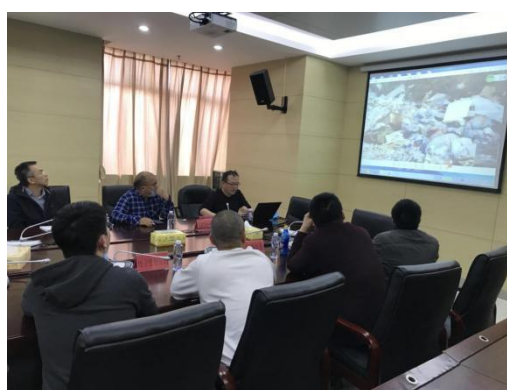
1月29日、2月1日，泉州市、台商区生态环境部门执法人员，联合台商区城市管理分局、测绘队伍、监测单位对两处弃置点进行现 场 勘 查 ， 调 查 取 证 。 经 测 算 ， 两 处 非 法 填 埋 生 活 垃 圾 、 建 筑 垃 圾 弃 置 点 ， 地 块 面 积 共 37576.5 平 方 米 ， 弃 方 共 92609.8 立 方 米 ， 均 无 防 渗 漏 措 施 ， 部 分 发 现 积 液 流 出 。
