# 建设项目环境影响报告表

项目名称：泉州大园～井山 220 千伏线路改造工程

建设单位（盖章）：国网福建省电力有限公司泉州供电公司

编制单位：福建亿兴电力设计院有限公司

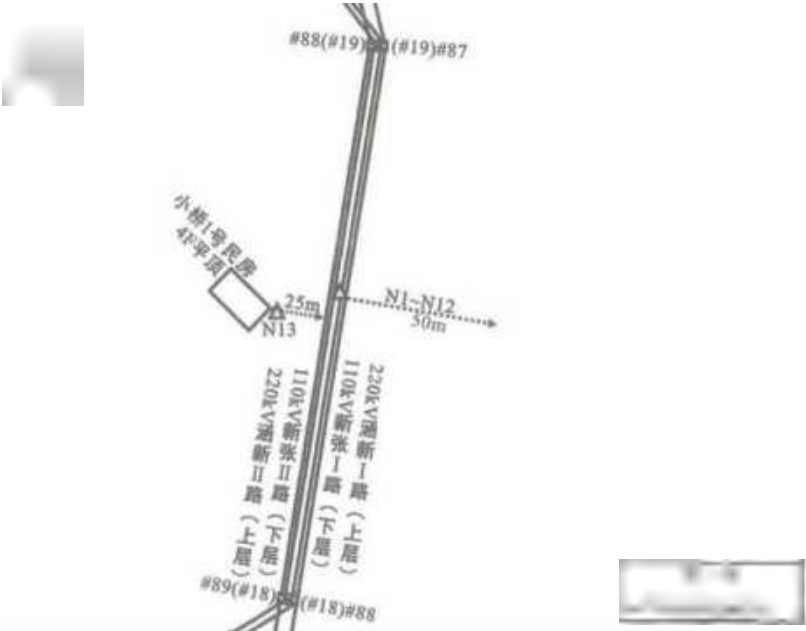
图4-4 类比对象噪声监测点位图

在220kV涵新 I 路#87~#88、II 路#88~#89（110kV新张 I、II 路#18~#19）塔间设置一处断面监测点位，以两杆塔中央连线弧垂最大处对地投影点为监测原点，沿垂直于线路方向进行，测点间距为5m，依次测至边导线地面投影外50m处。监测点位图见图4-4。

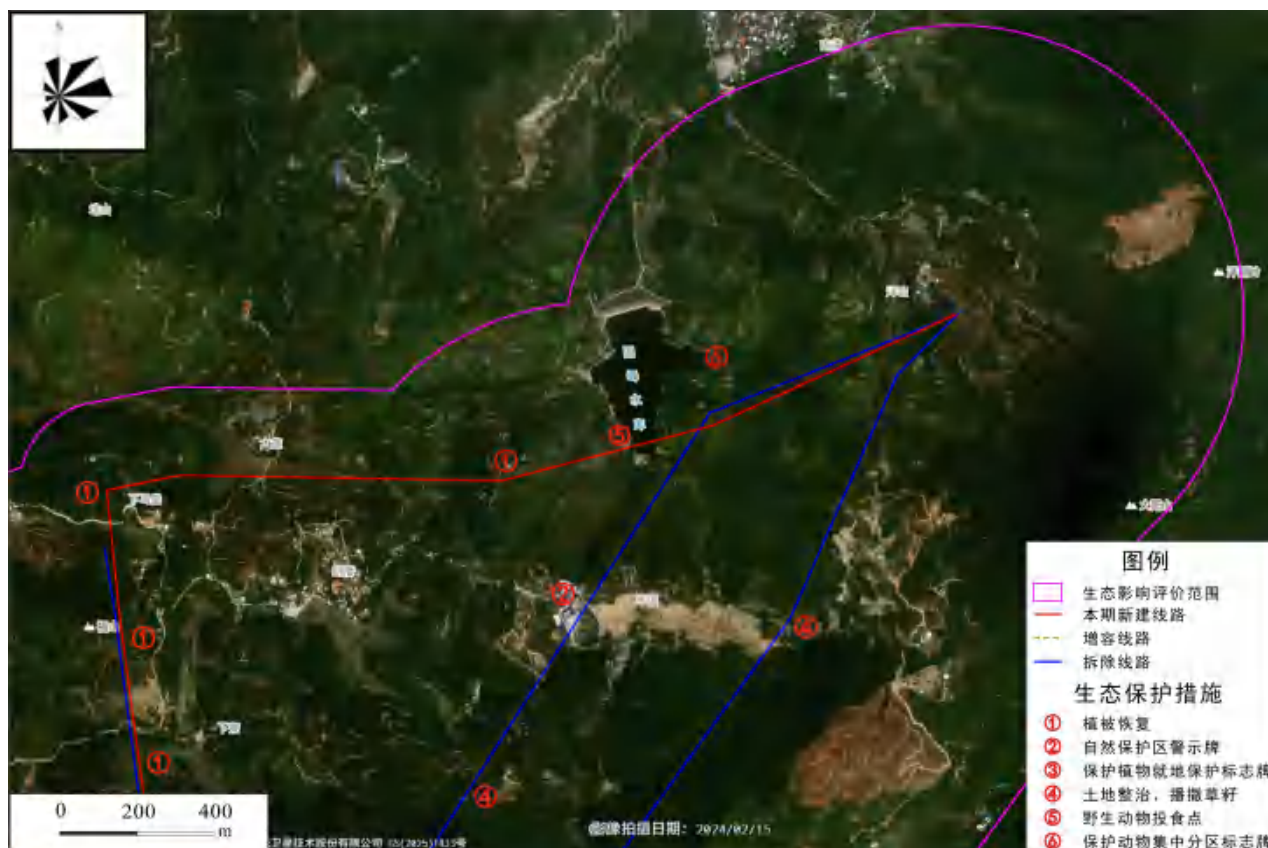
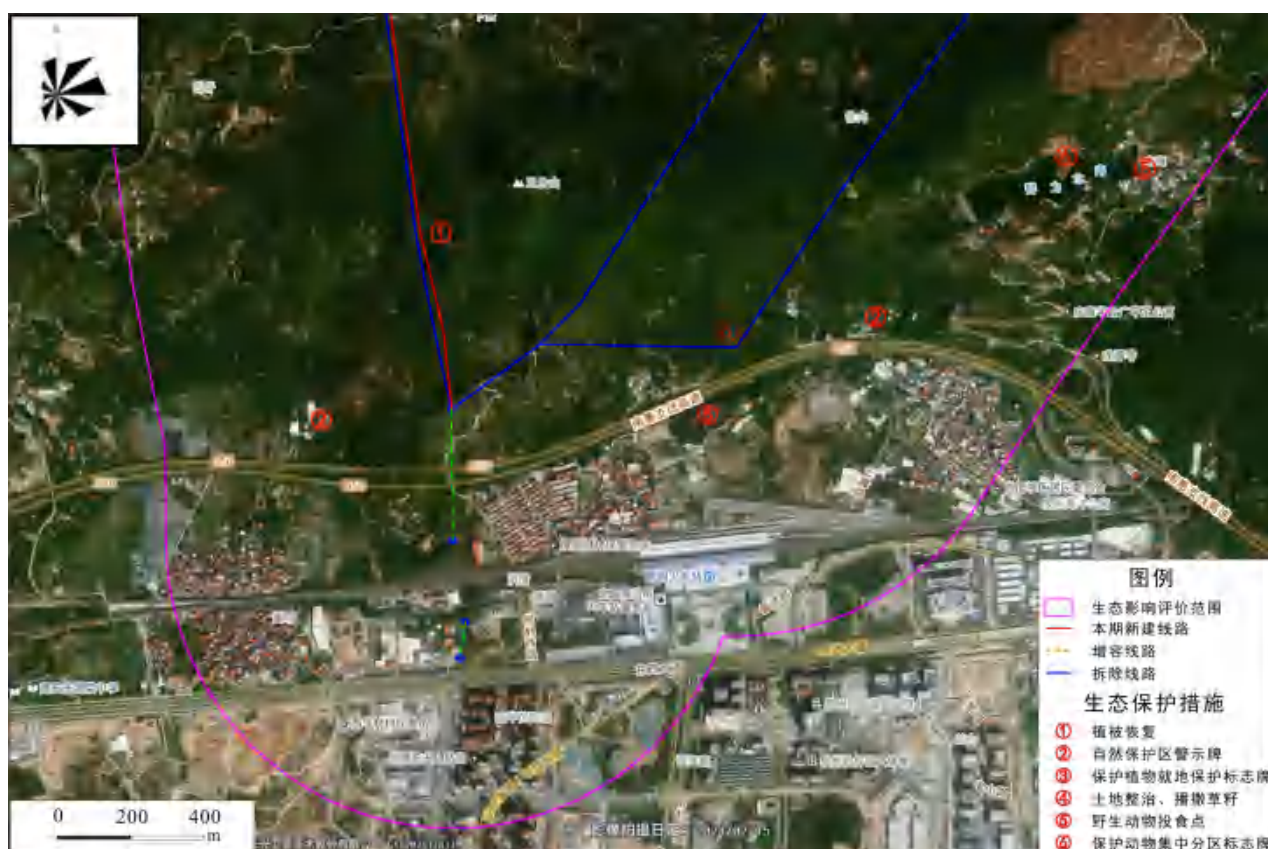
图 B4-1 评价范围内生态保护措施平面布置图

⑤加强生态入侵风险管理，加强项目区危险性林业有害生物的预防和控制，强化森林资源及其附近森林资源的保护，确保区域生态安全。

通过采取以上生态保护措施，可最大限度的保护好项目区域的生态环境。
